Presentación de resultados

Supervisión de zonas inseguras por alumbrado público en los distritos de Chaupimarca ,Yanacancha y el centro poblado de Paragsha - Simón Bolívar

Oficina Defensorial de Pasco

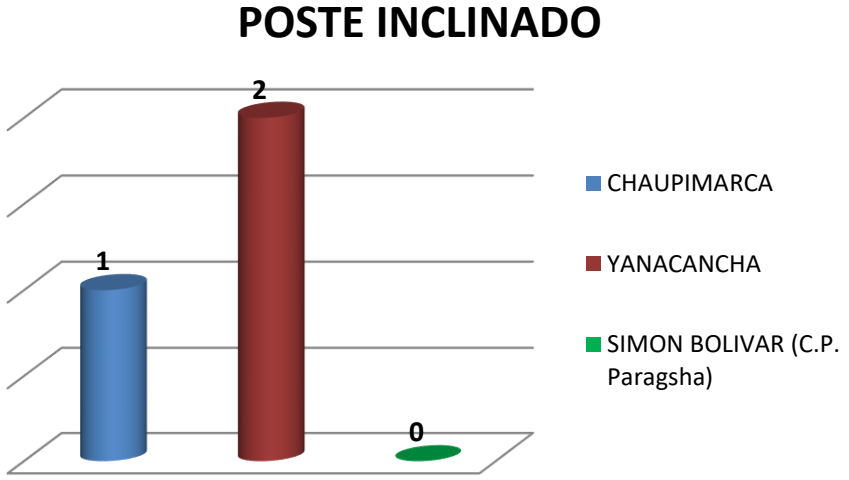
- ✓ Se ha identificado postes que se encuentran inclinados que ponen en riesgo la seguridad de los vecinos y transeúntes que circulan por las vías publicas de los distritos de Chaupimarca, Yanacancha y Simón Bolívar (Paragsha).

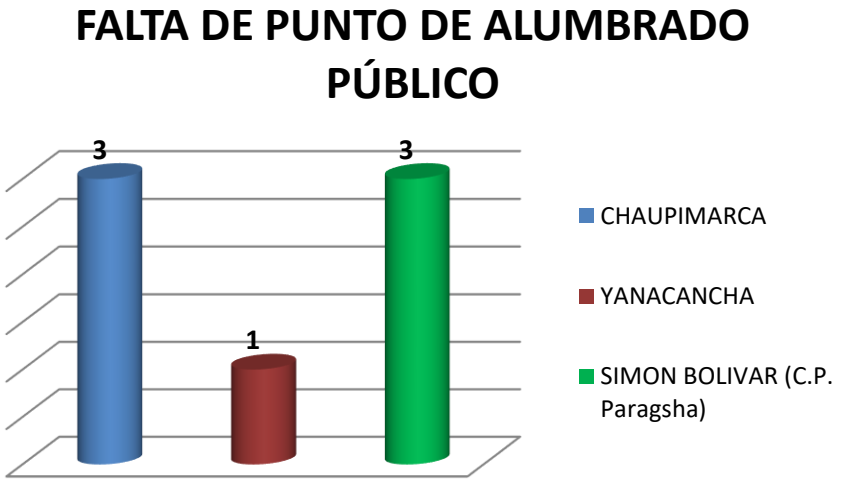
- ✓ Se detectó ausencia de infraestructura de alumbrado público o con escasa iluminación que afecta la seguridad en el tránsito vehicular y peatonal.
- ✓ Esta situación genera condiciones de riesgo.

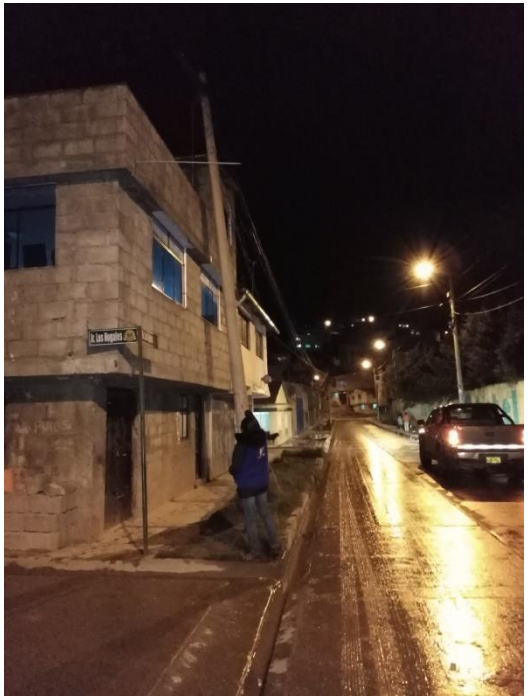
AA.HH. Tahuantinsuyo – Chaupimarca
Lámpara inoperativa

Av. Los Nogales y Cedros, APV. UNDAC – Yanacancha. Poste inclinado

I.E. San Andrés N° 31774 – C.P. Paragsha
Ausencia de infraestructura de alumbrado público

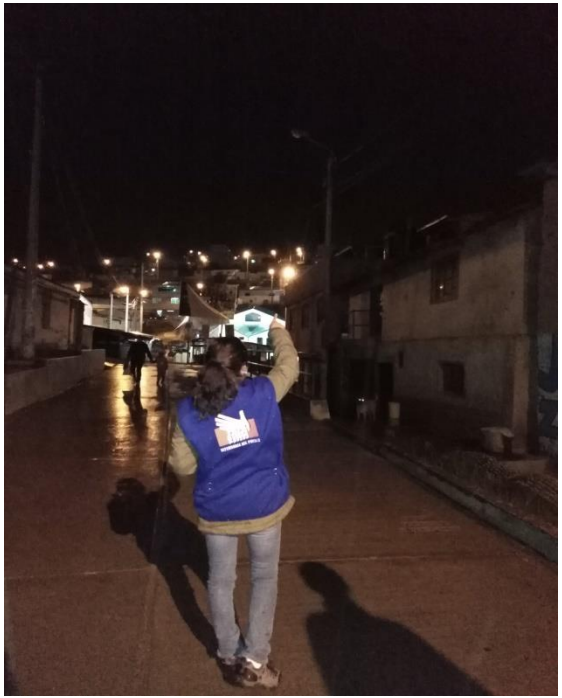
AA.HH. José Carlos Mariátegui Sector 2 – C.P. Paragsha, Lámpara inoperativa
